## Prüfbericht Nr. 3175

- Durchstrahlungsprüfung
- Oberflächenrissprüfung
- Biegeversuch
- Makroschliff

Datum: 05.04.2023

Prüfgegenstand:	Rohr
Werkstoff:	1.4571
Abmessung:	Ø 108 x 3,0 mm
Charge:	V50390
Kennzeichnung:	APV001/2023/108
Schweißverfahren:	145 (WIG)
Schweißposition:	PC (quer)
WPS:	8.1-v145-2
Schweißer:	Stümer

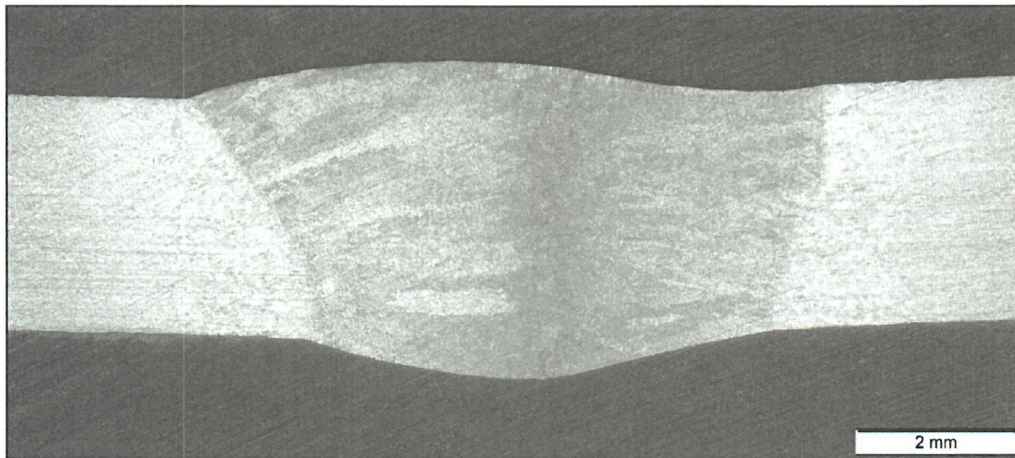
Abb.1: Makroschliff **AP 3175**

Nr. No. N°	Position Location Position	Gefüge Texture/Structur Makro Mikro Macro Micro		Gefügebeurteilung Texture Assessment/Analyse de la structure
		Prüfung erfolgt nach / test according DIN EN ISO 17639 (2022-05); DIN EN ISO 5817-B (2014-06)		
AP 3175	1	X		fehlerfreier Nahtaufbau und einwandfreie Durchschweißung / the weld composition was carried without defects

**Bewertung nach DIN EN ISO 5817-B (2014-06): erfüllt**

*evaluation according DIN EN ISO 5817-B (2014-06): satisfactory*
